# **Solicitud de denuncia a la Fiscalía de Medio Ambiente de la CAM contra el Ayto. de Tres Cantos e Iberdrola Distribución por la tala/poda desmedida en RN2000 del arroyo Bodonal**

## Objetivo

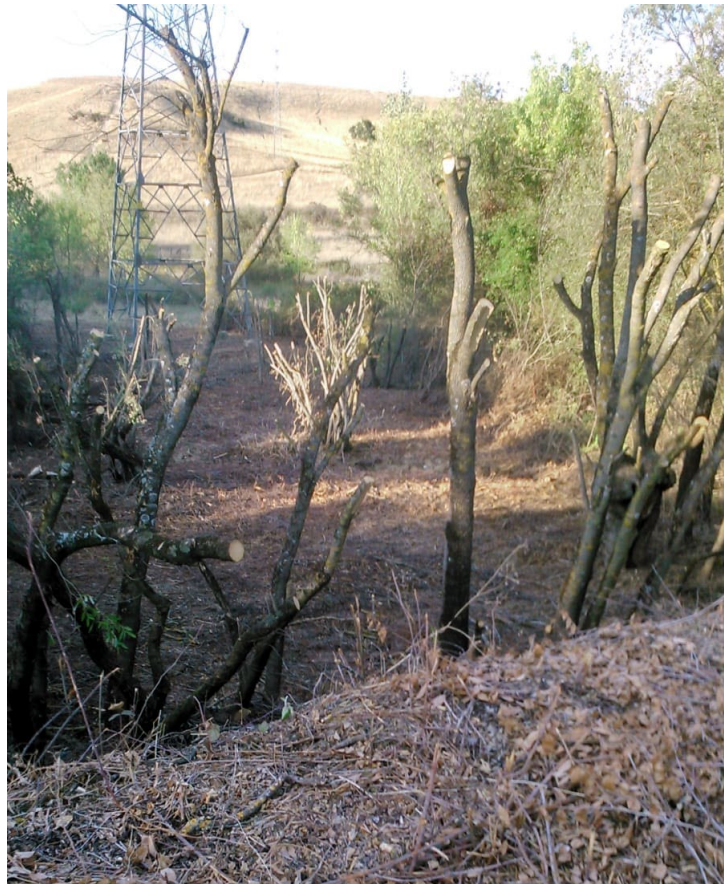
*Figura 1. Muestra de la poda y trituración vegetal masiva en arroyo Bodonal tomada el 24 de septiembre de 2020.*

Se observa que, en anchura respecto al eje axial del cauce, la mitad de la vegetación o más ha sido talada o podada para una anchura de entre 10 y 20 metros.

Teniendo presente que el inventariado total de este ecosistema de bosque (92A0 "Bosques galería de Salix alba y Populus alba") es de 299 ha. Para una anchura talada y/o degradada, total de 10 metros (estimación conservadora), se obtiene que la superficie afectada es de 10 metros \* 1 km de longitud de cauce afectada, es decir, **1 hectárea en total**.

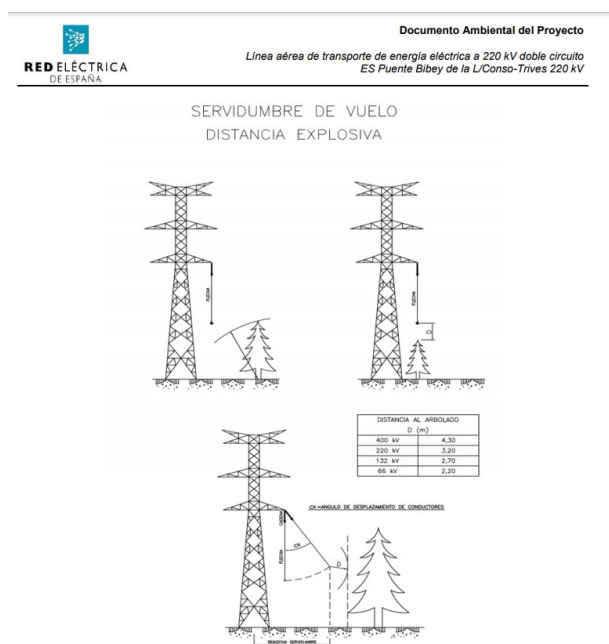
**Distancia explosiva:** es la distancia entre la flecha de cada línea y los posibles elementos arbóreos, sirve para establecer una distancia de seguridad que minimice la probabilidad de ocurrencia de arco eléctrico. Para este caso es de 3,20 metros. Además, existen diversos ejemplos de proyectos que tipifican esta distancia (ver Figura 2).

Figura 2. Práctica de distancia de seguridad respecto a elementos arbóreos o vegetales para LAAT de Red Eléctrica de España de acuerdo con el RD223/2008 del sector eléctrico.

Analizando el RD 223/2008, se observa que los requisitos de distancias entre las líneas y el arbolado NO supone la tala o corte absoluto siquiera dicha vegetación en tanto en cuanto se encuentren respetando las distancias explosiva y adicional.

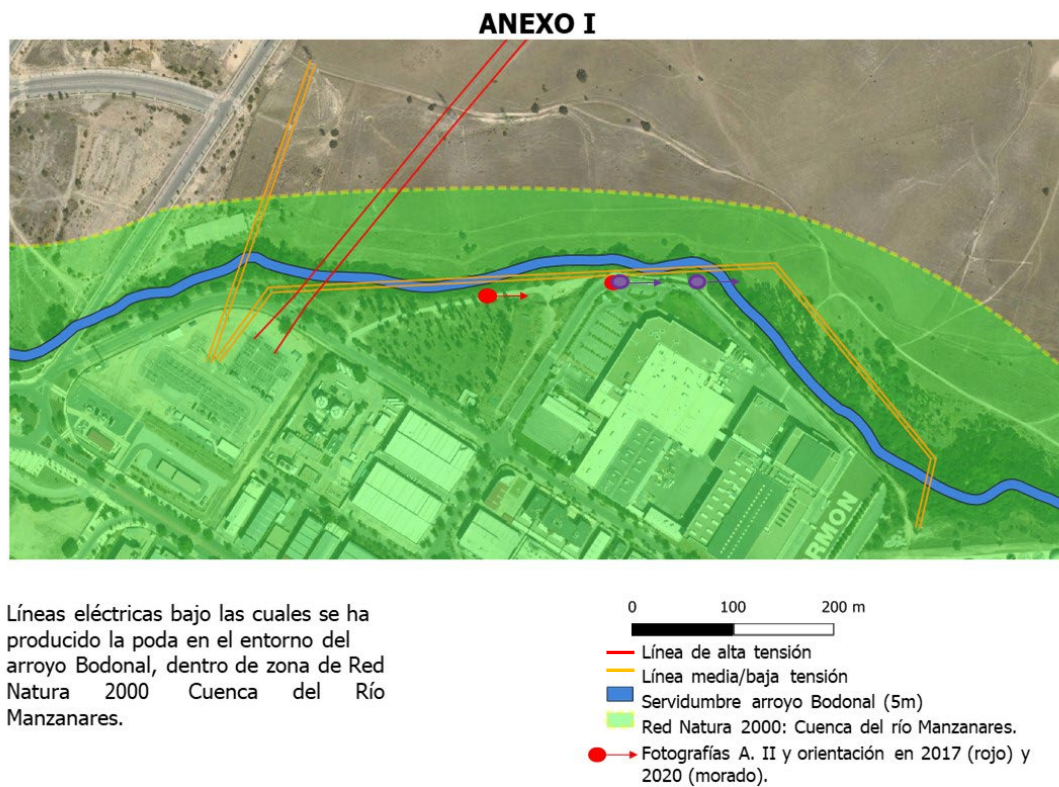
## **Anexo I: esquema de la zona afectada y LAAT asociadas**

En primer lugar, tras una valoración in situ, y a falta de la publicación de las ortofotos de esta zona en el Centro de Descargas del IGN, se ha contabilizado con la herramienta de medición del visor de Datos de la Naturaleza una distancia axial del cauce afectada de algo más de 1 km.

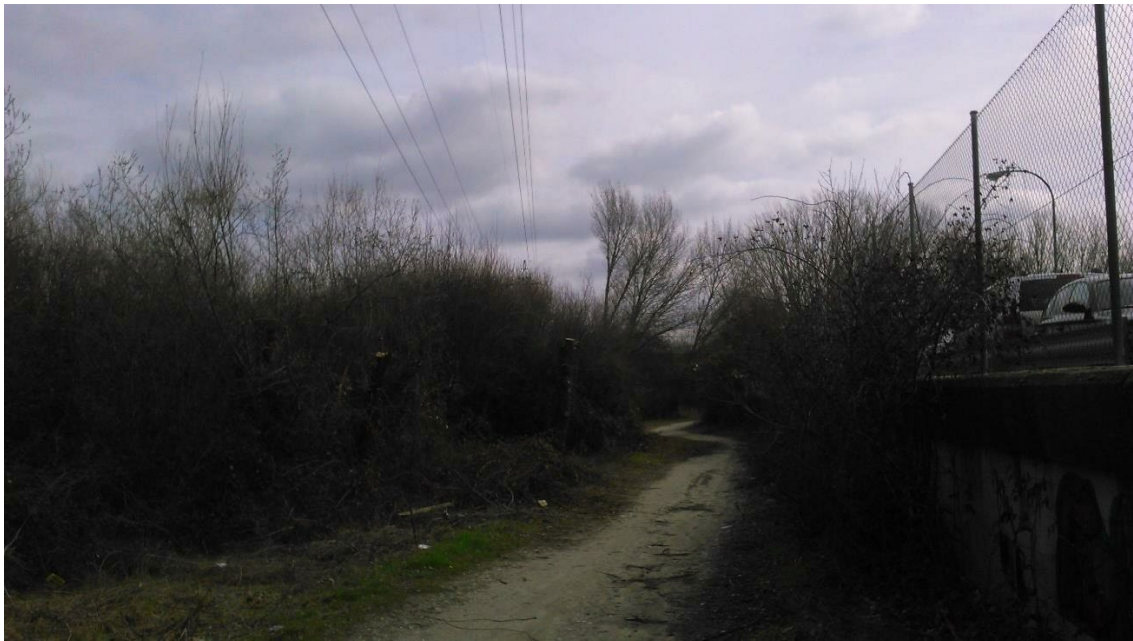
**\*Nótese la diferencia** en el Anexo II entre la tala/poda de 2017 y la de 2020.

*Figura 1: poda 2017.*

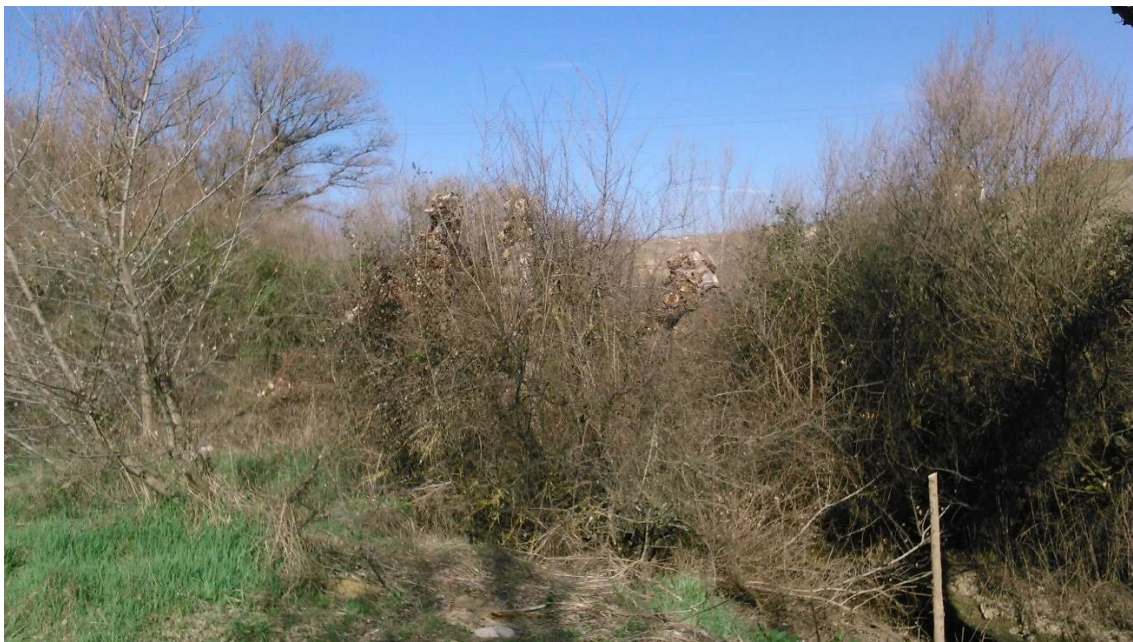
*Figura 2: poda 2017.*

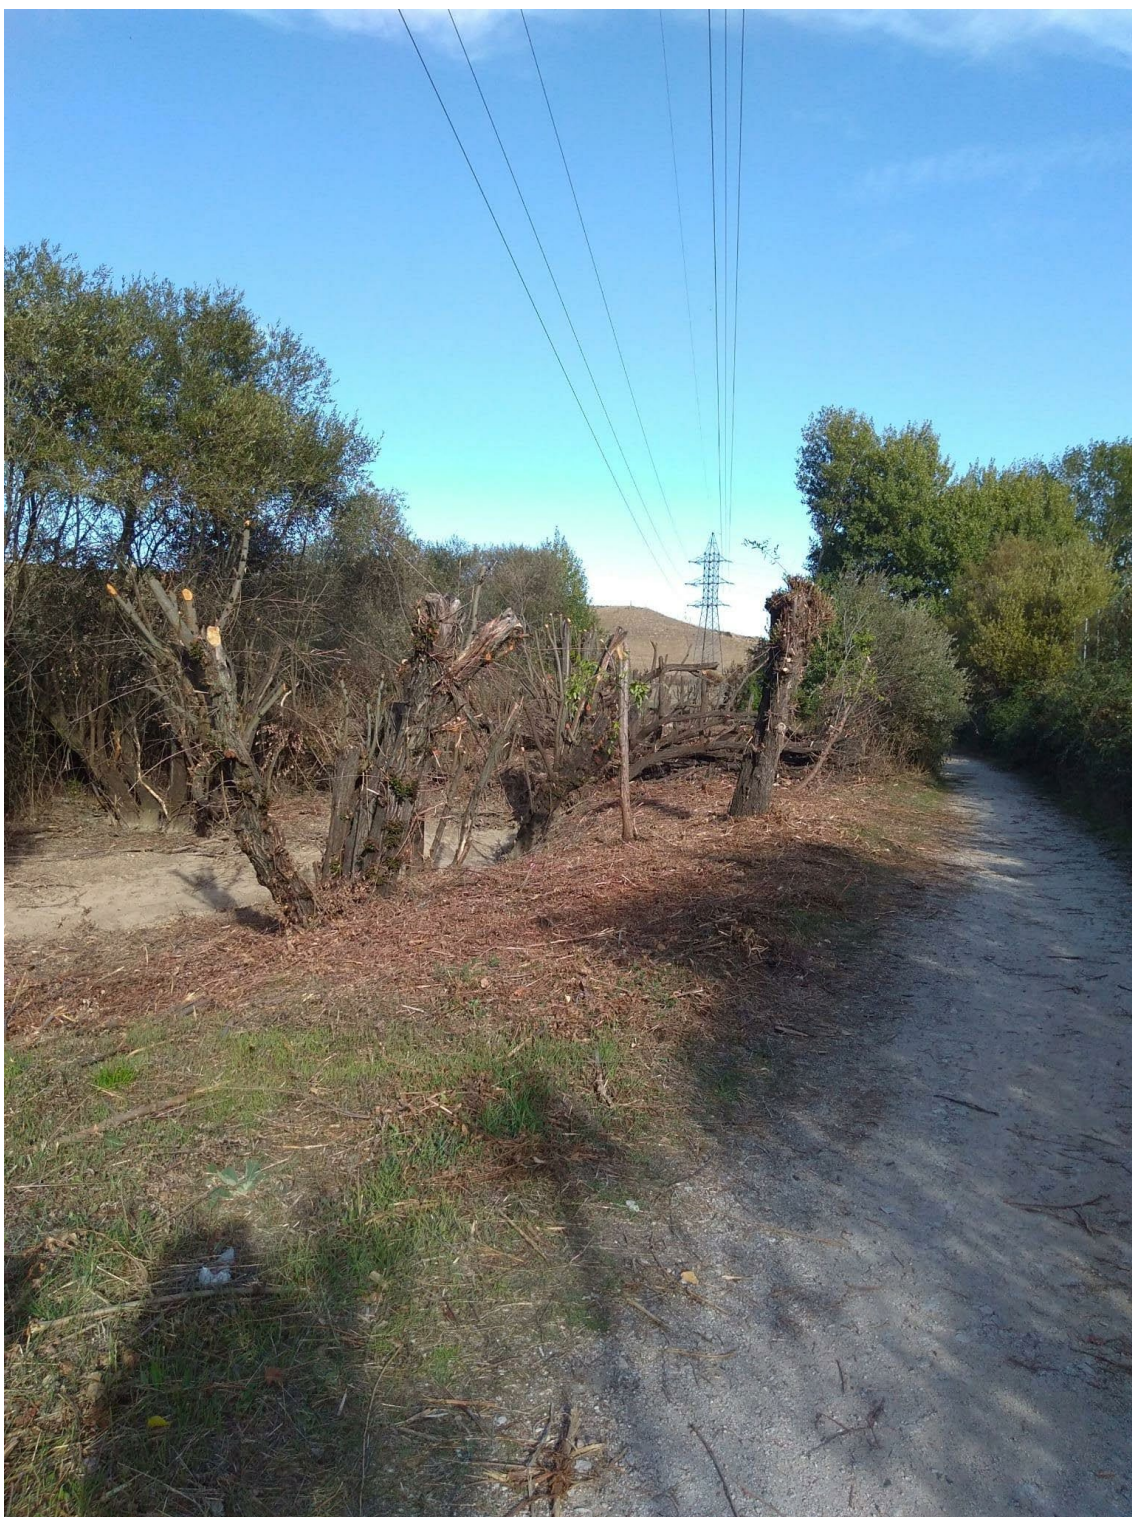
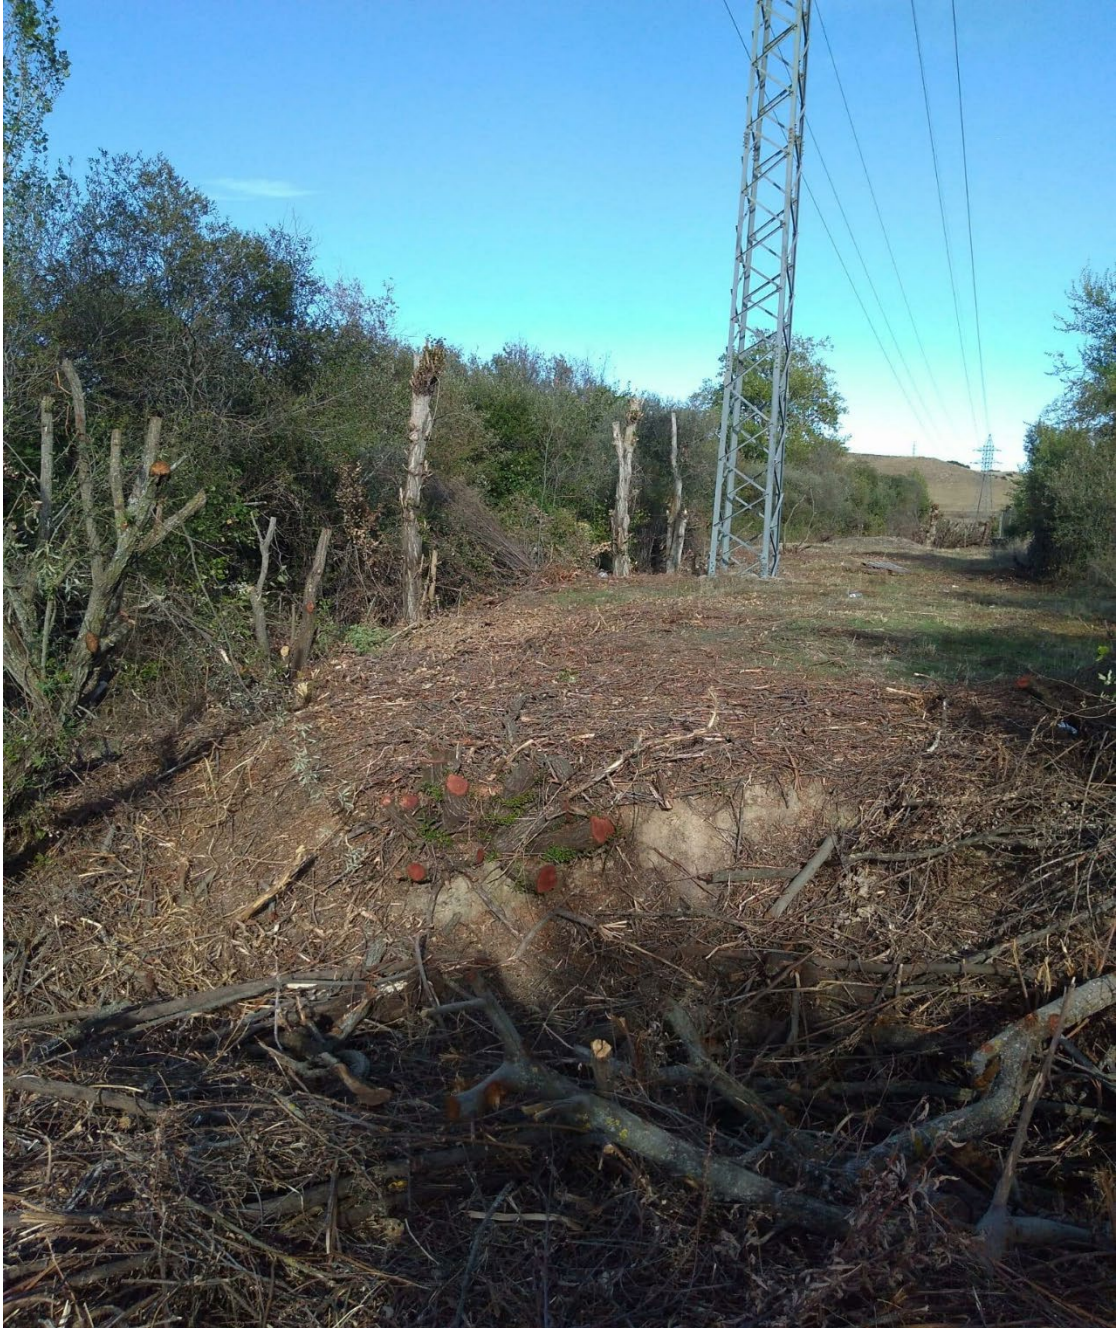
*Figura 3: poda 2020.*

Que se considere el **daño ambiental** como significativo y la existencia de dolo y la exigencia de la reparación medioambiental pertinente sin perjuicio de las sanciones administrativas o penales que debieran imponerse.

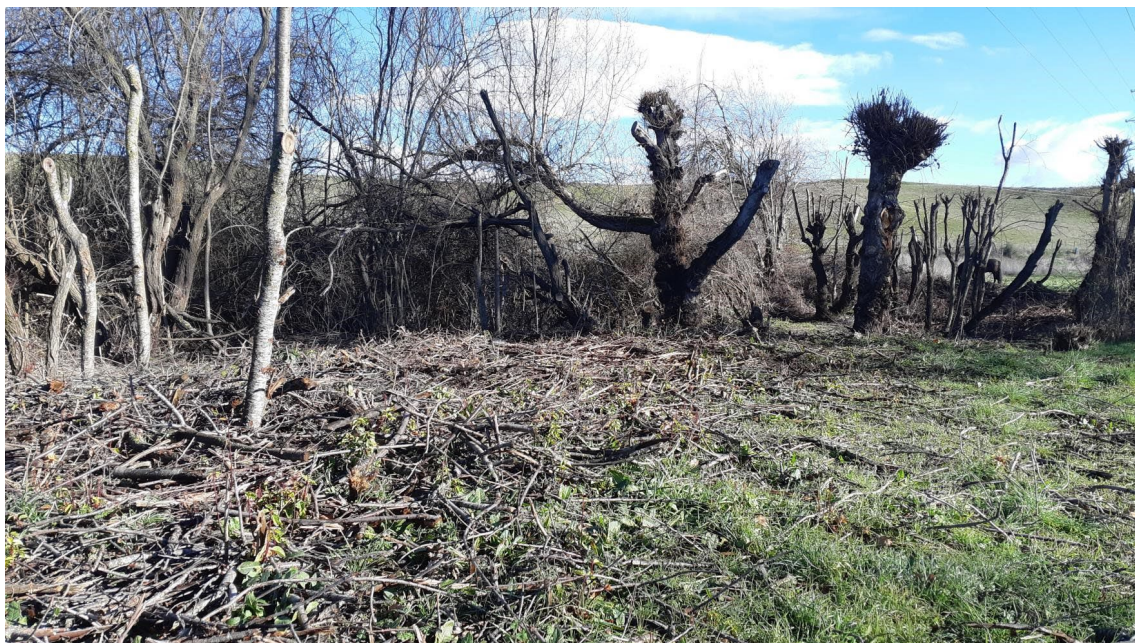
Por otro lado, no se recogieron la mayor parte de los restos de la poda y el desbroce hasta varios meses después de la misma (ver Anexo II).

***Anexo III: Evidencia de la no retirada de los restos de la poda a enero de 2021, 4 meses después de la tala/poda.***
